**OPRAVA**  
**KARLOVA MOSTU**  
**2010**

**Ing. Antonín Brnušák**  
**Ing. Lukáš Klačer**  
**SMP CZ, a. s.**

## **Karlův most – národní kulturní památka**

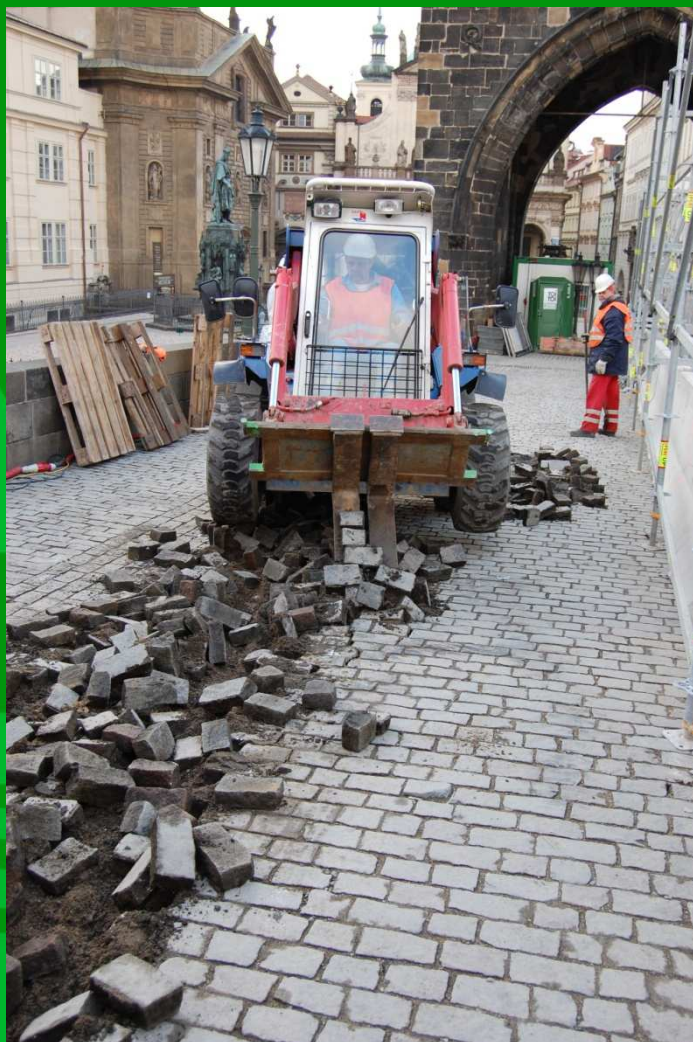
Bourání dlažby

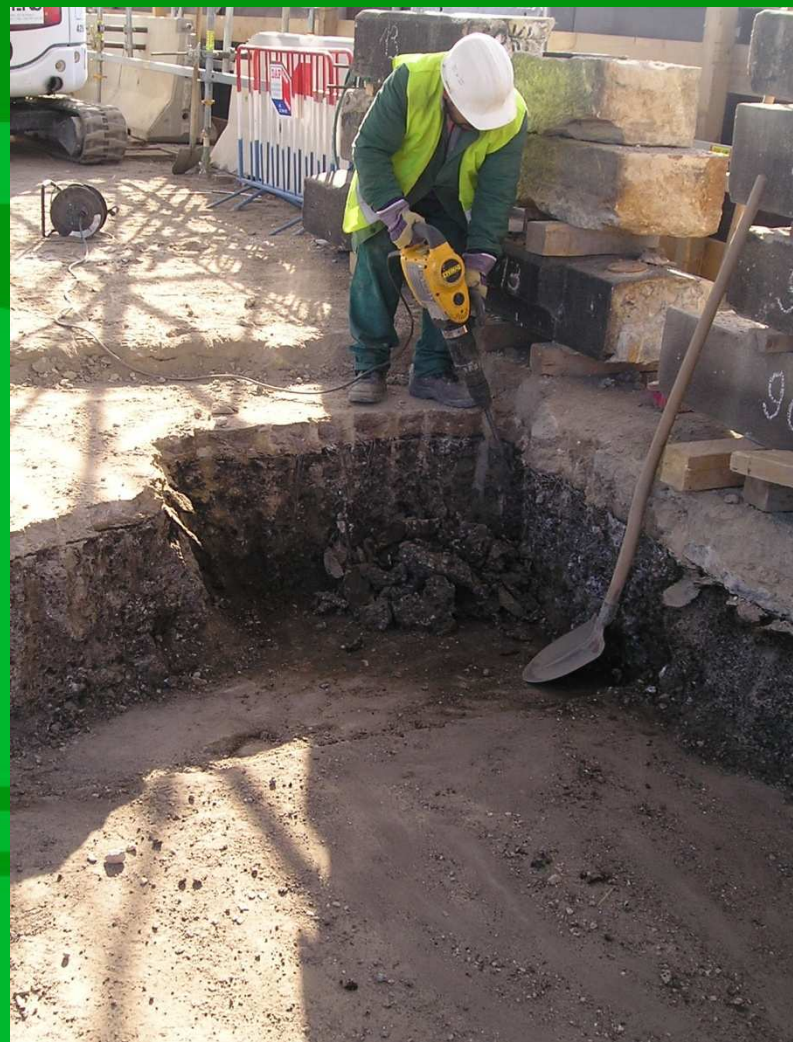
Bourání stávajících vrstev

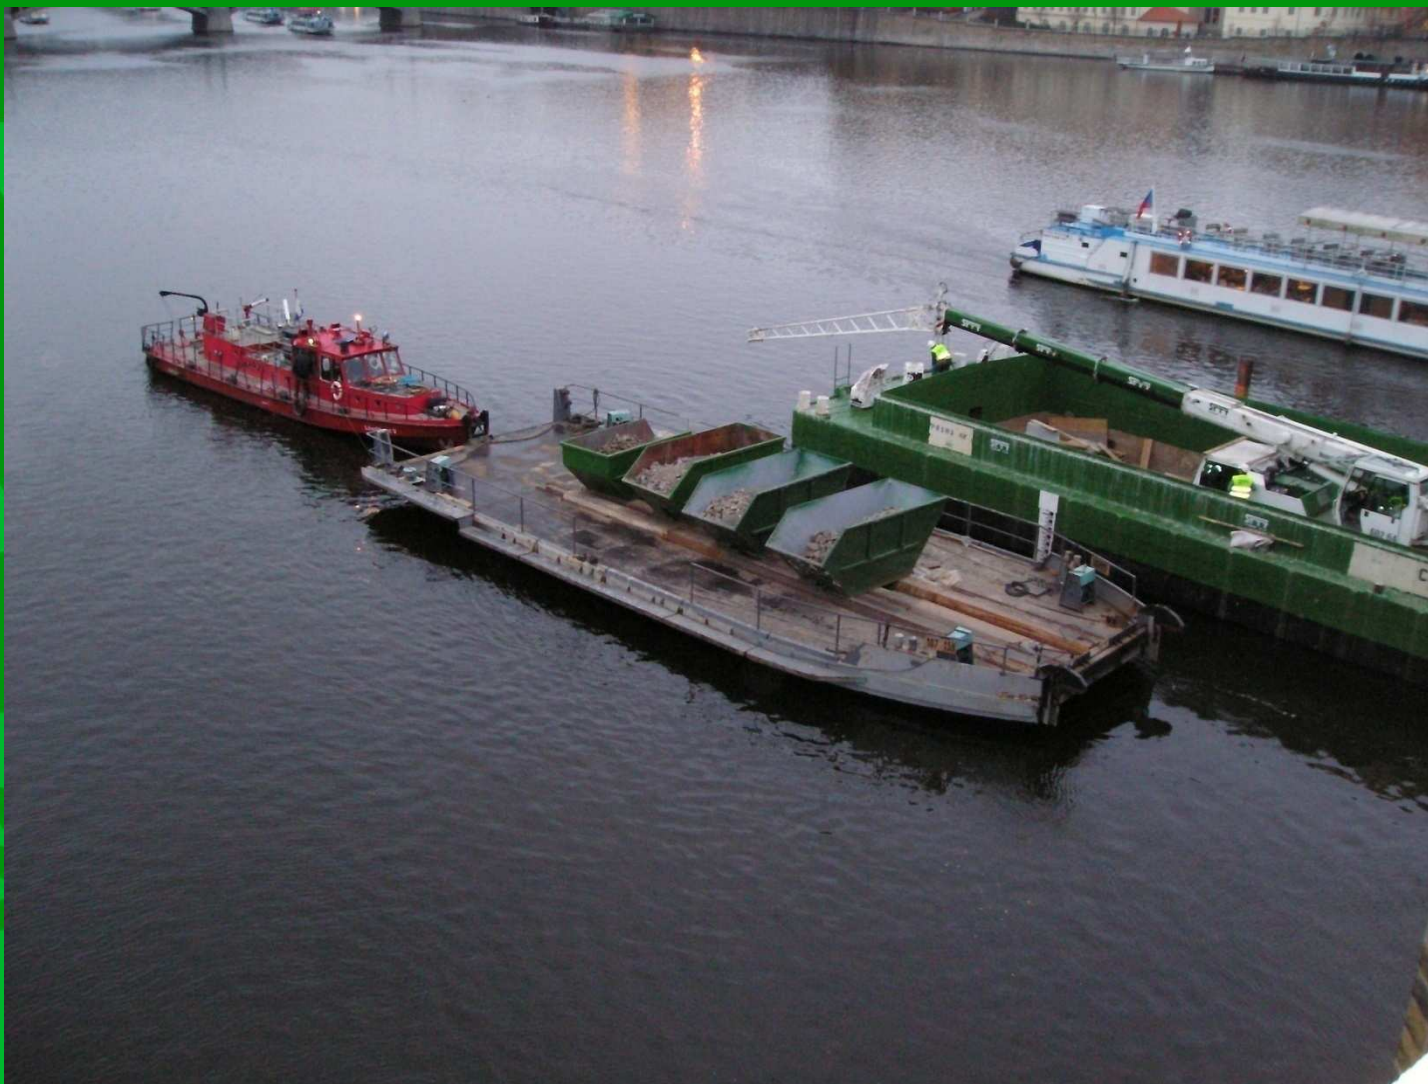
# Odvoz suti

Kontejnery na pontonu

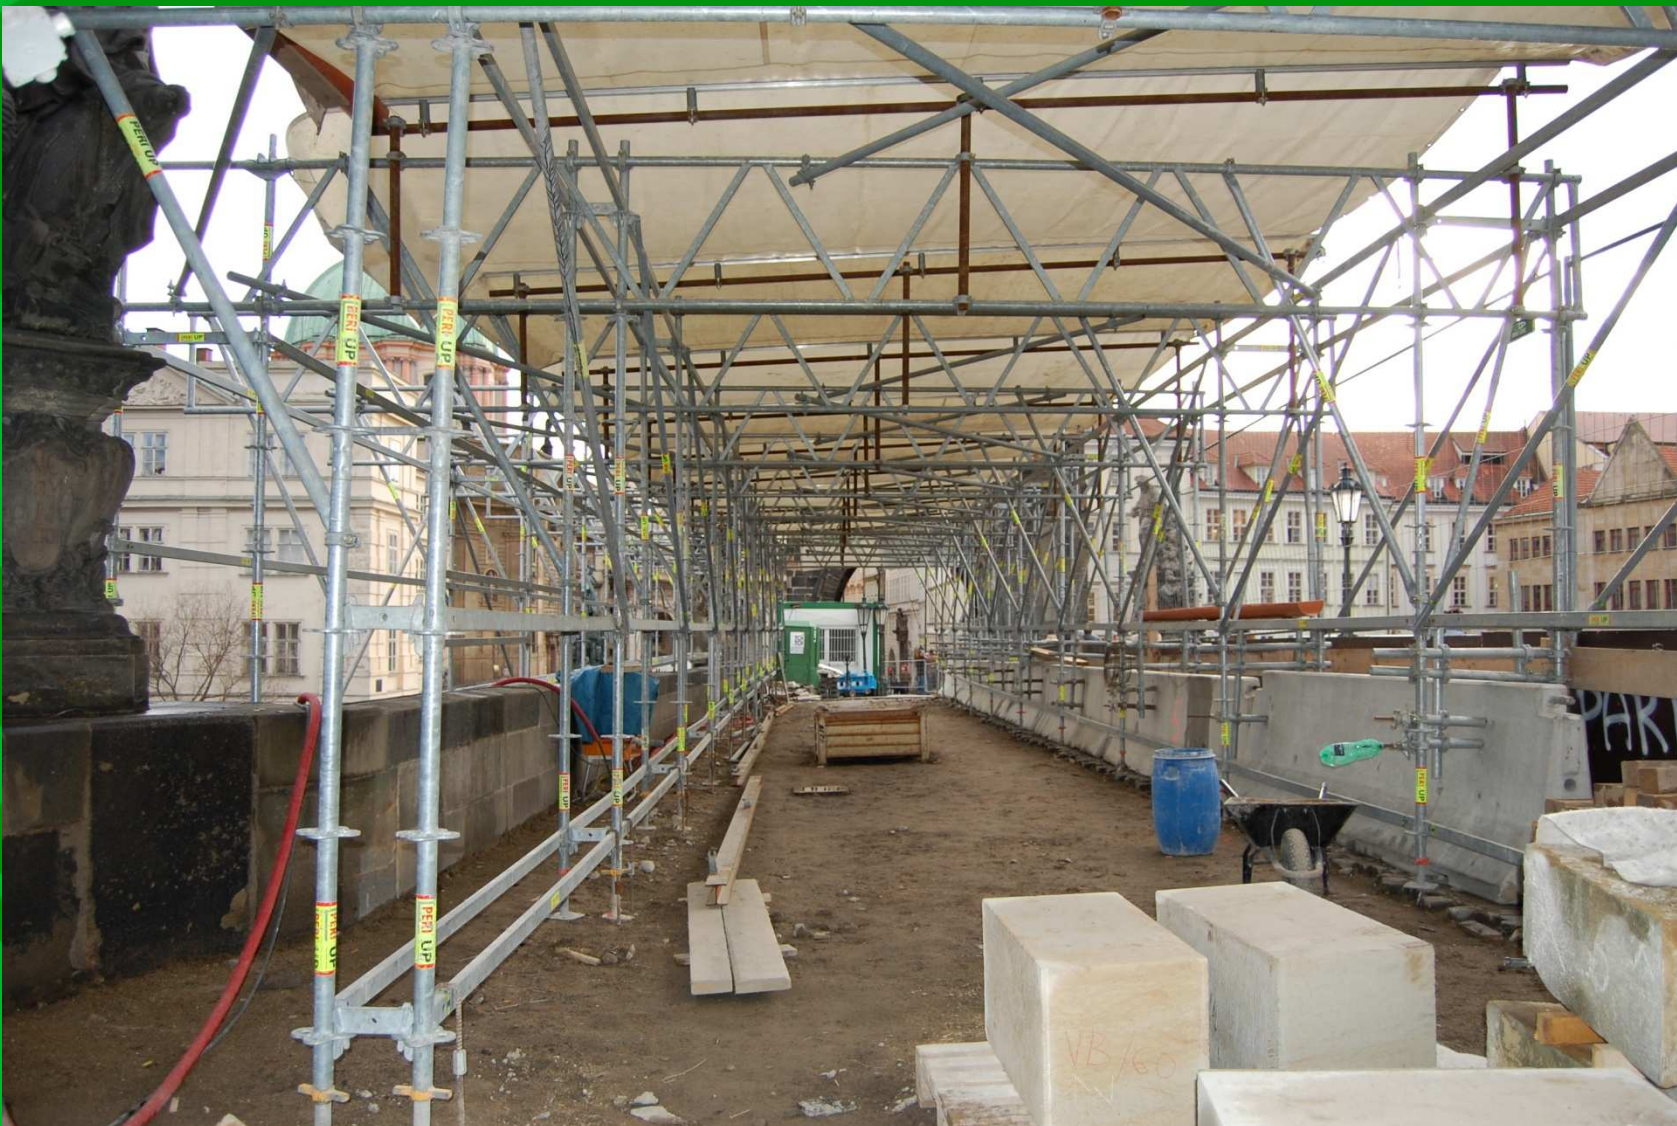
## Provizorní zastřešení

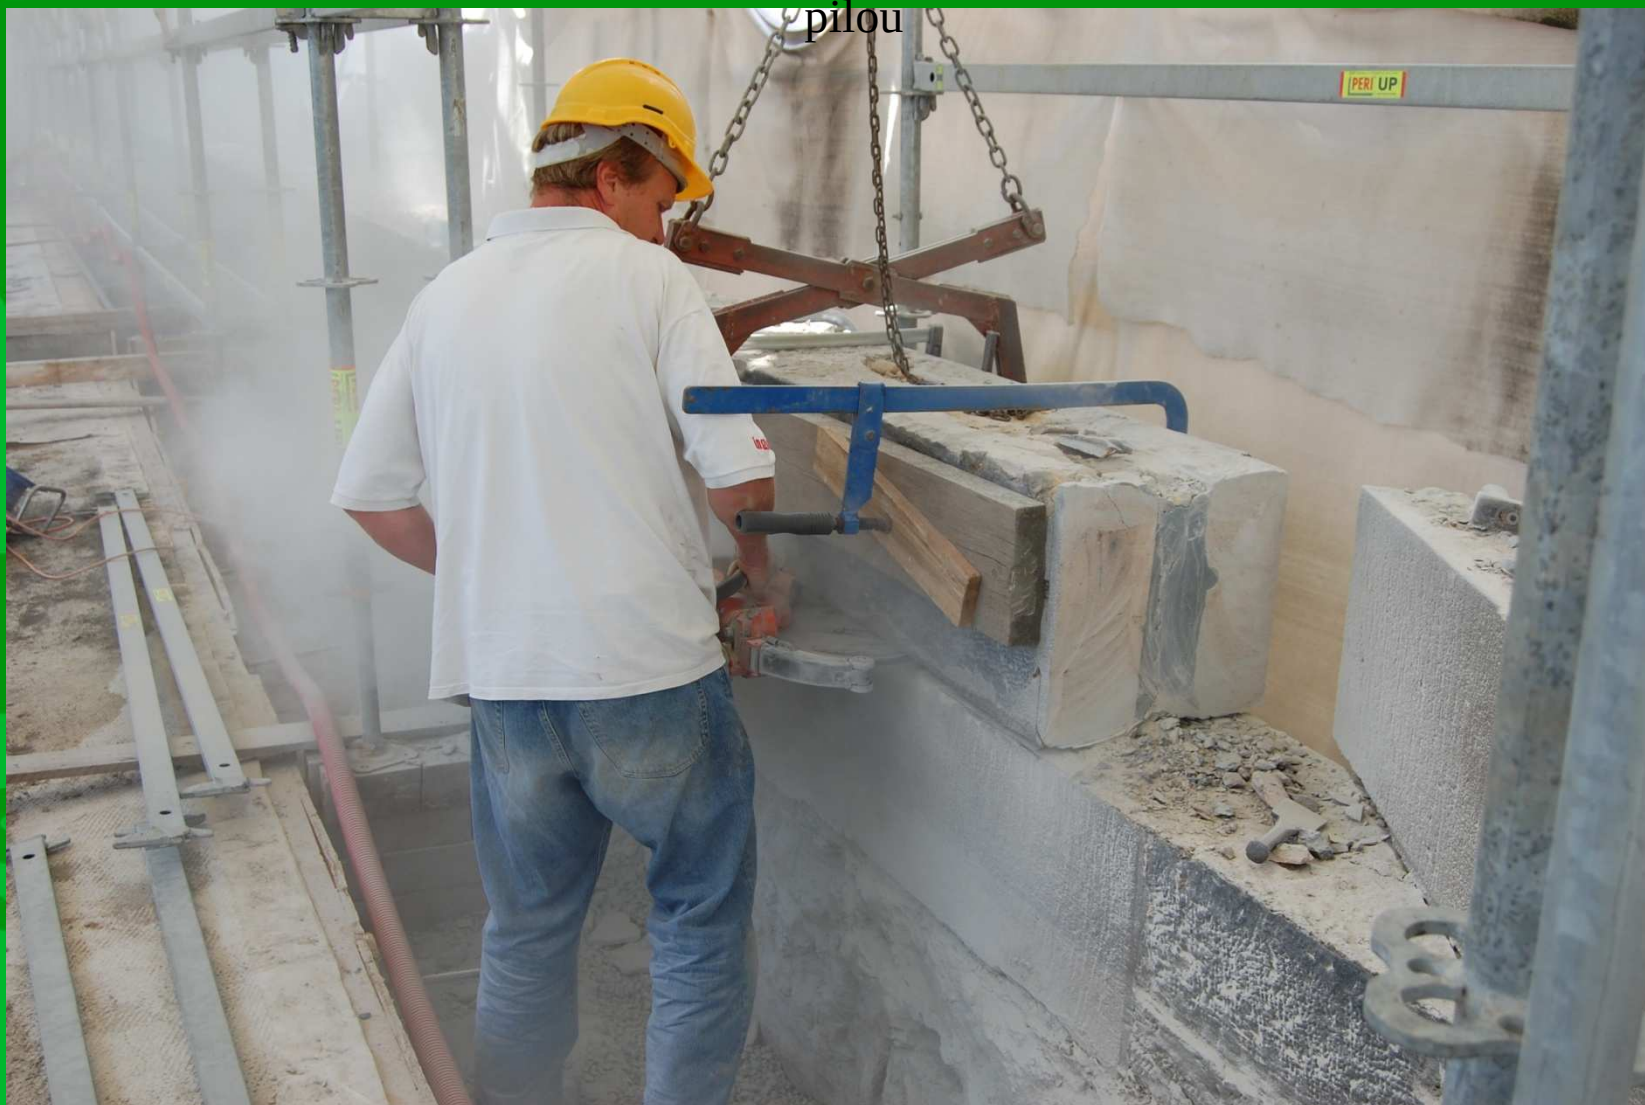
Proříznutí malty spár mezi kameny kotoučovou

pilou

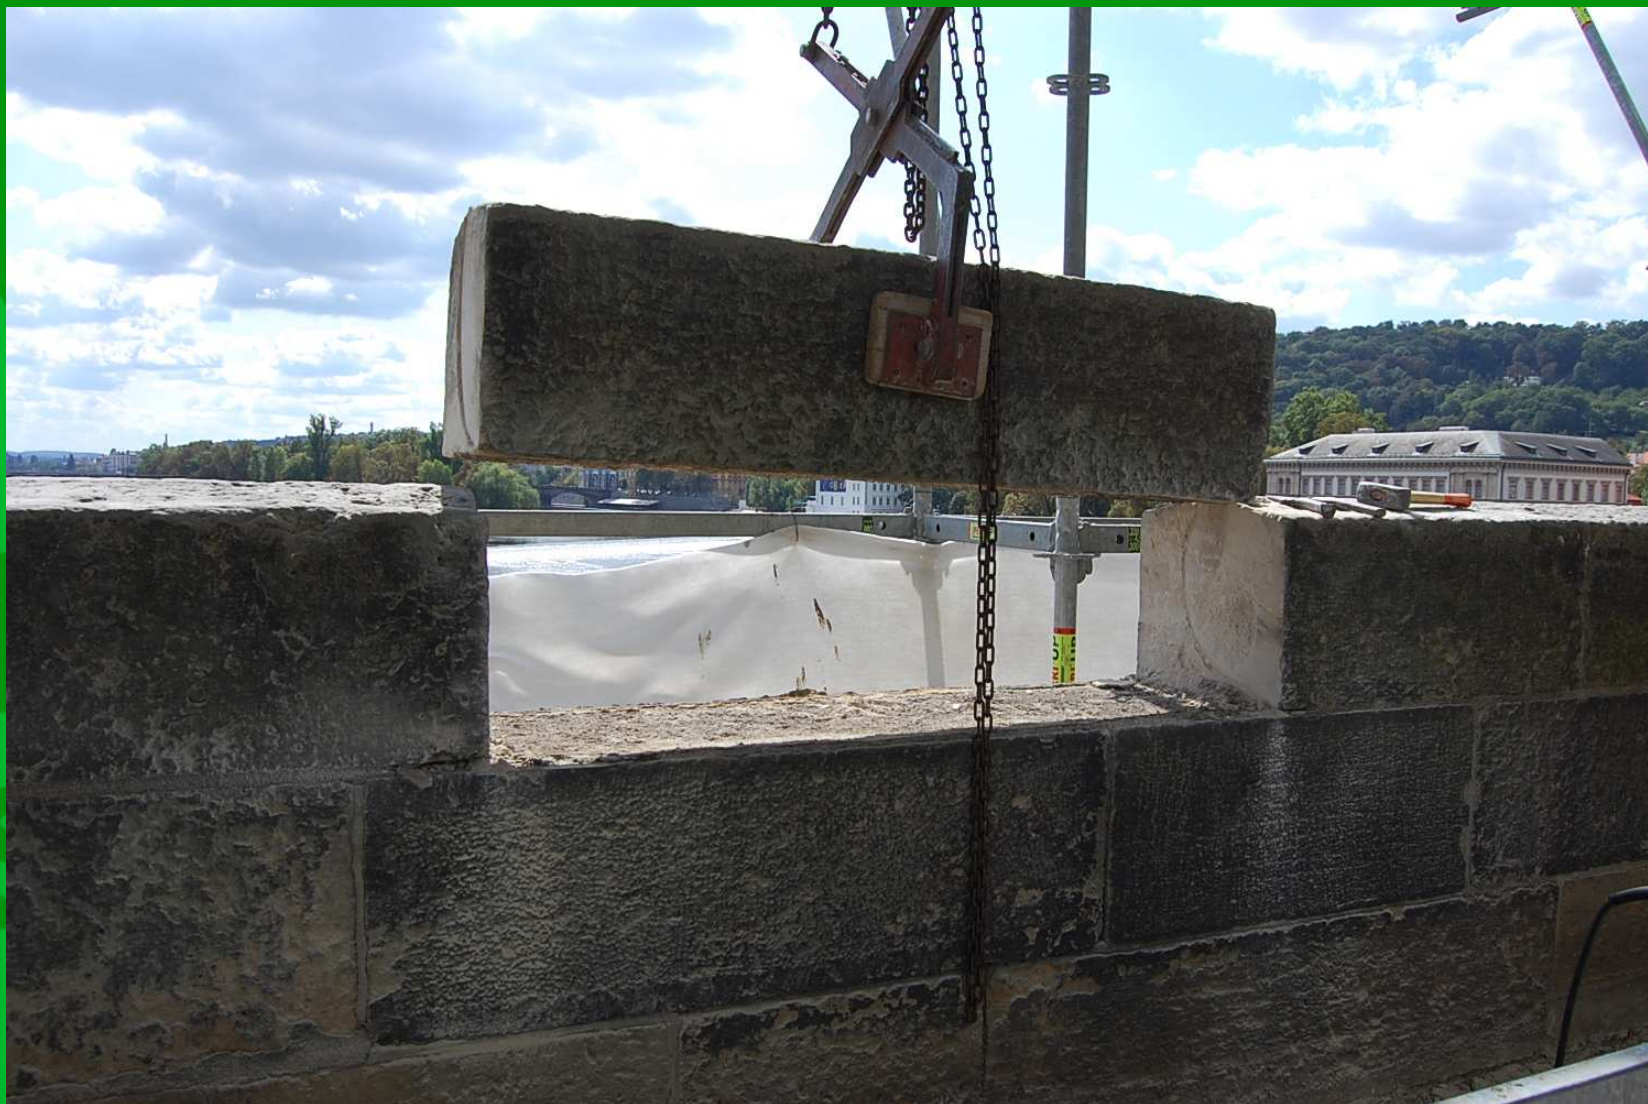
Ocelové kleště k sundání a osazení kamenů

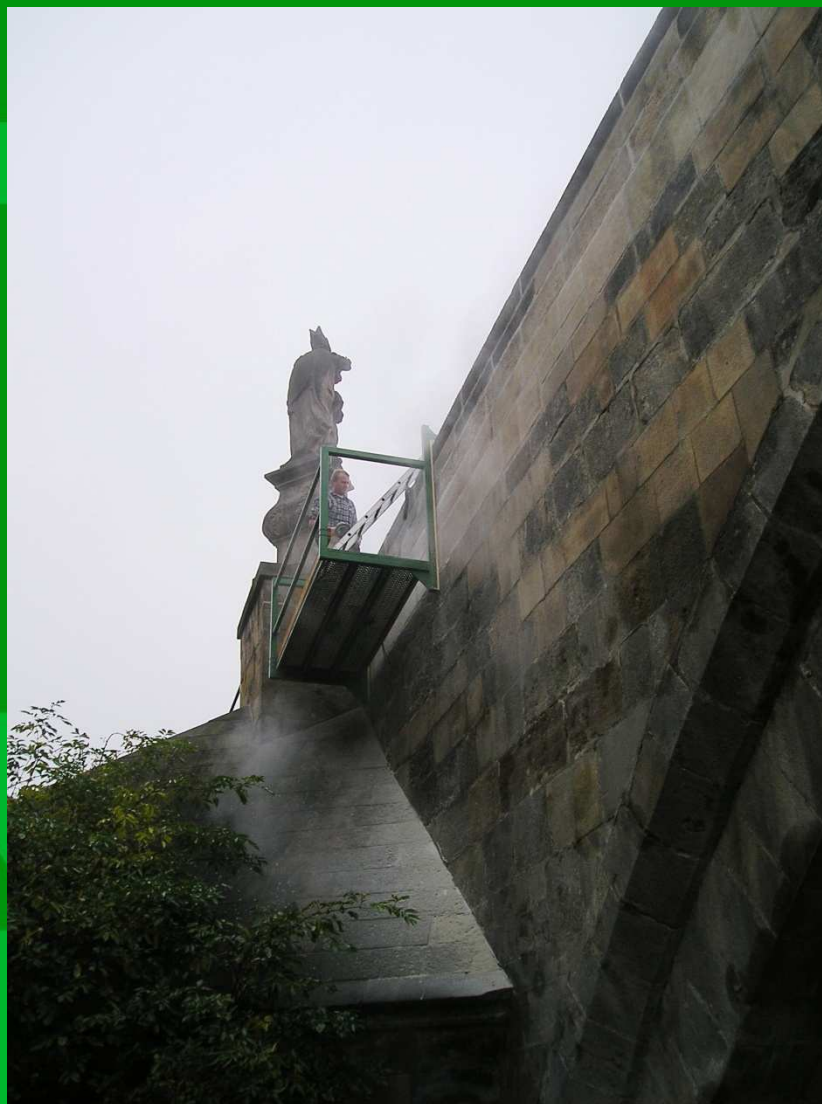
Úprava povrchu a spar ze zavěšené lávky na vnějším líci

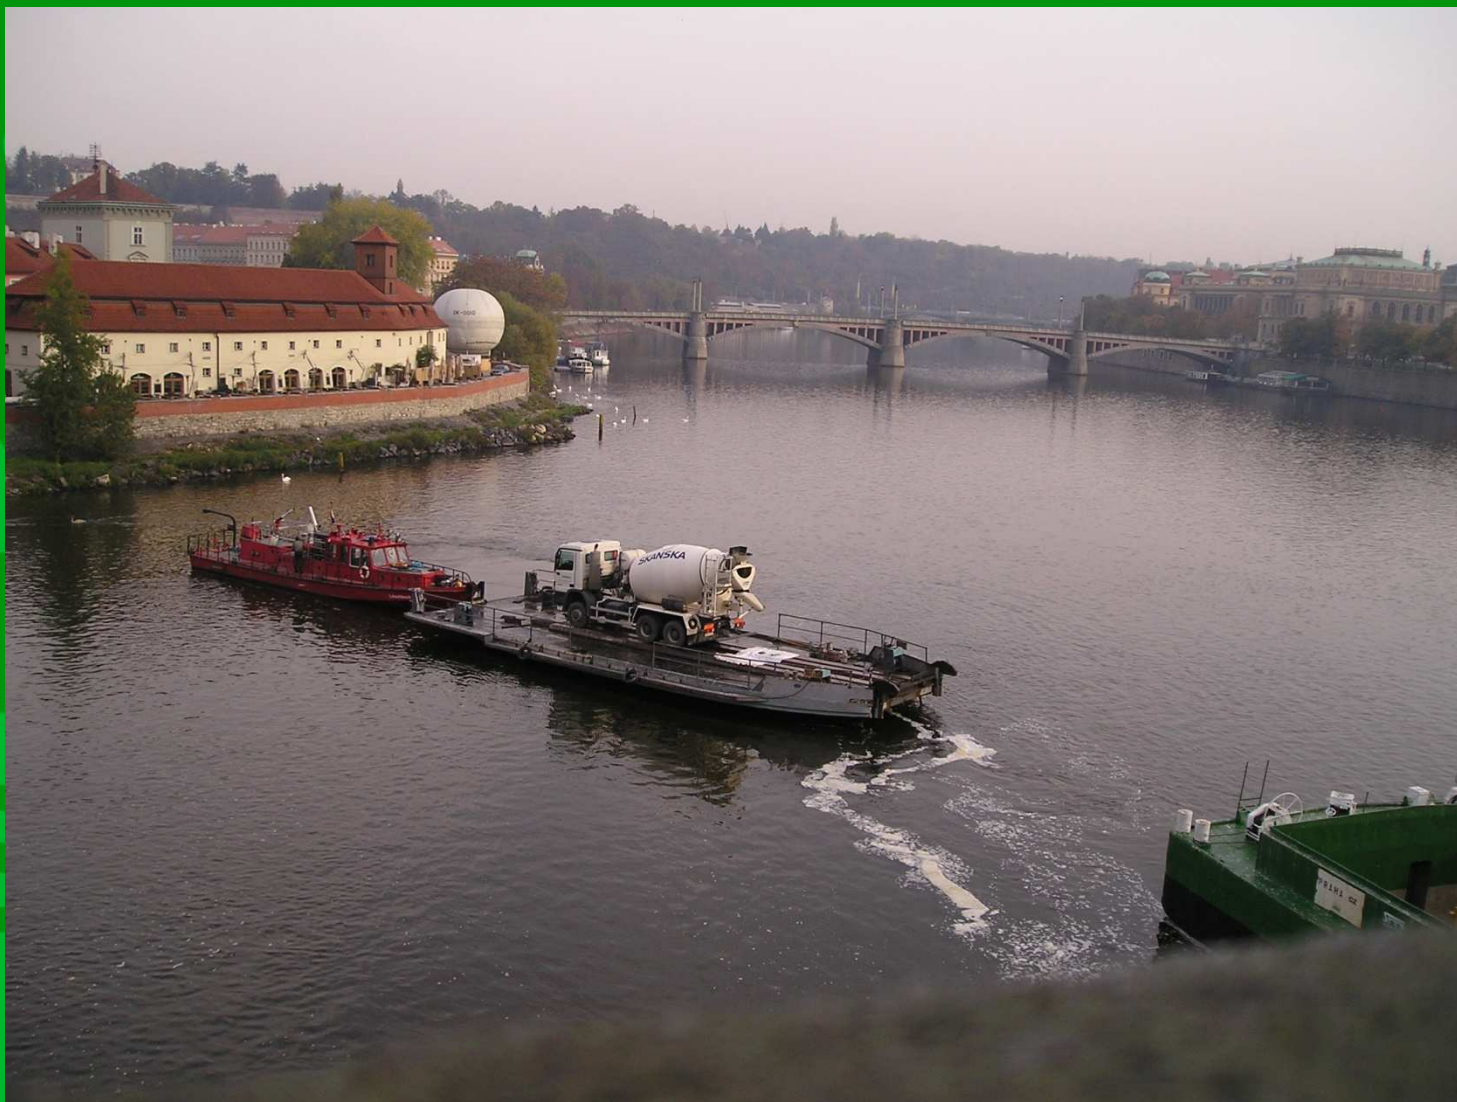
Naložení mixu na ponton

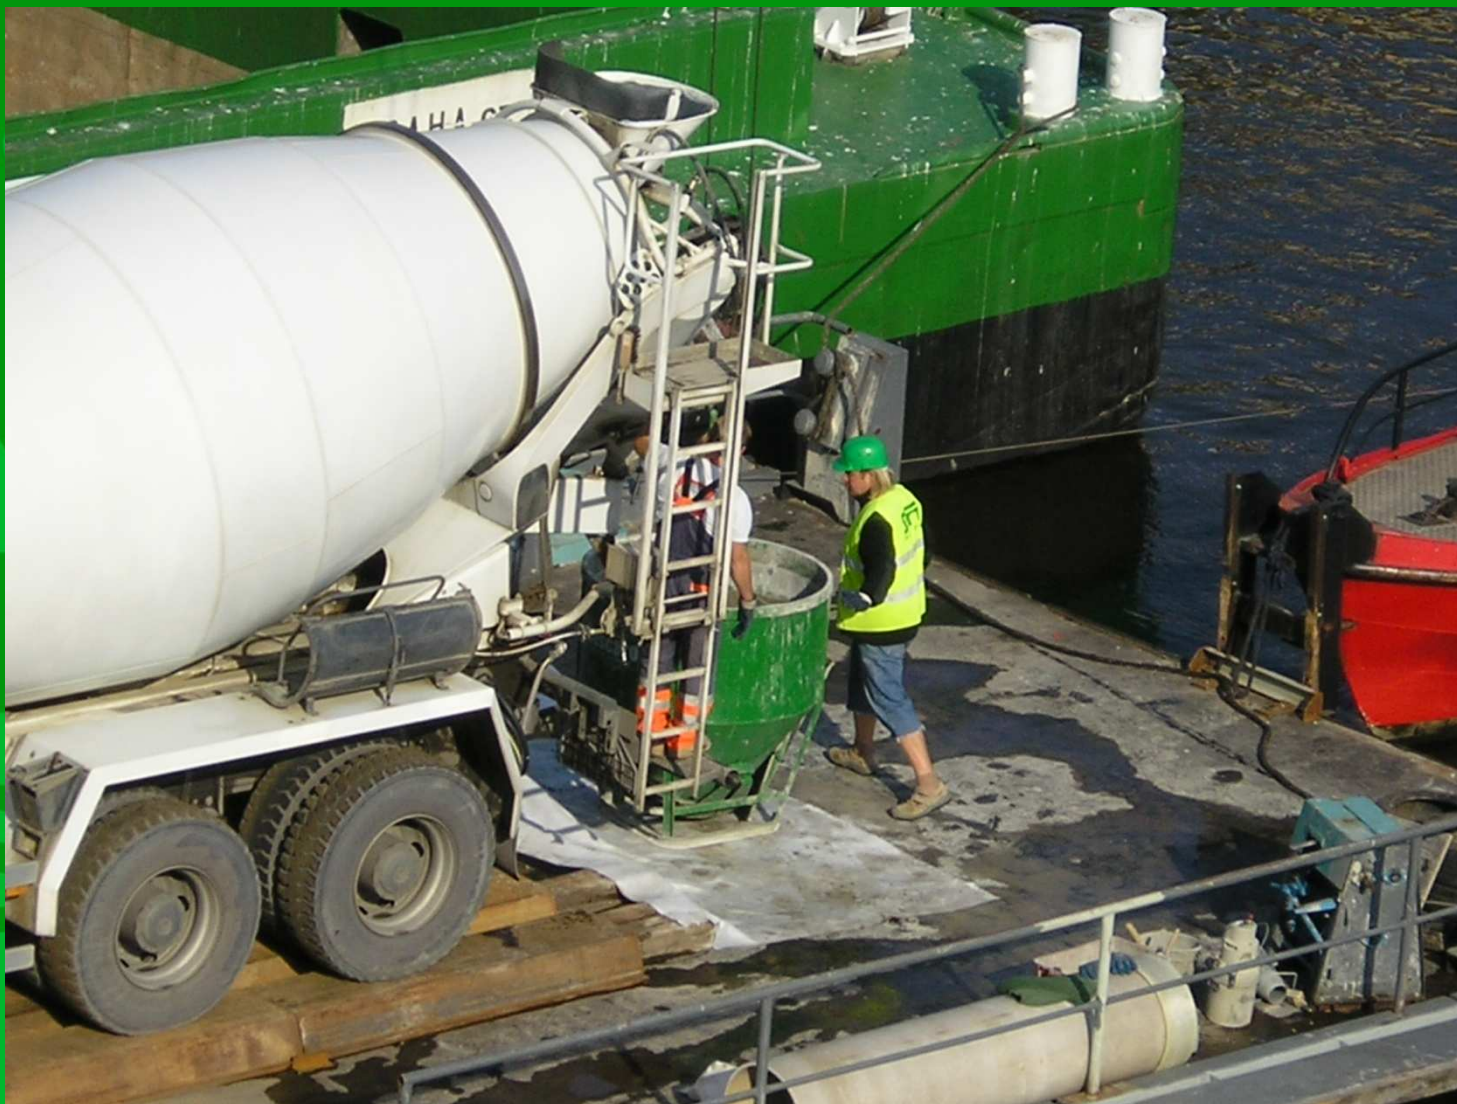
Naplnění koše

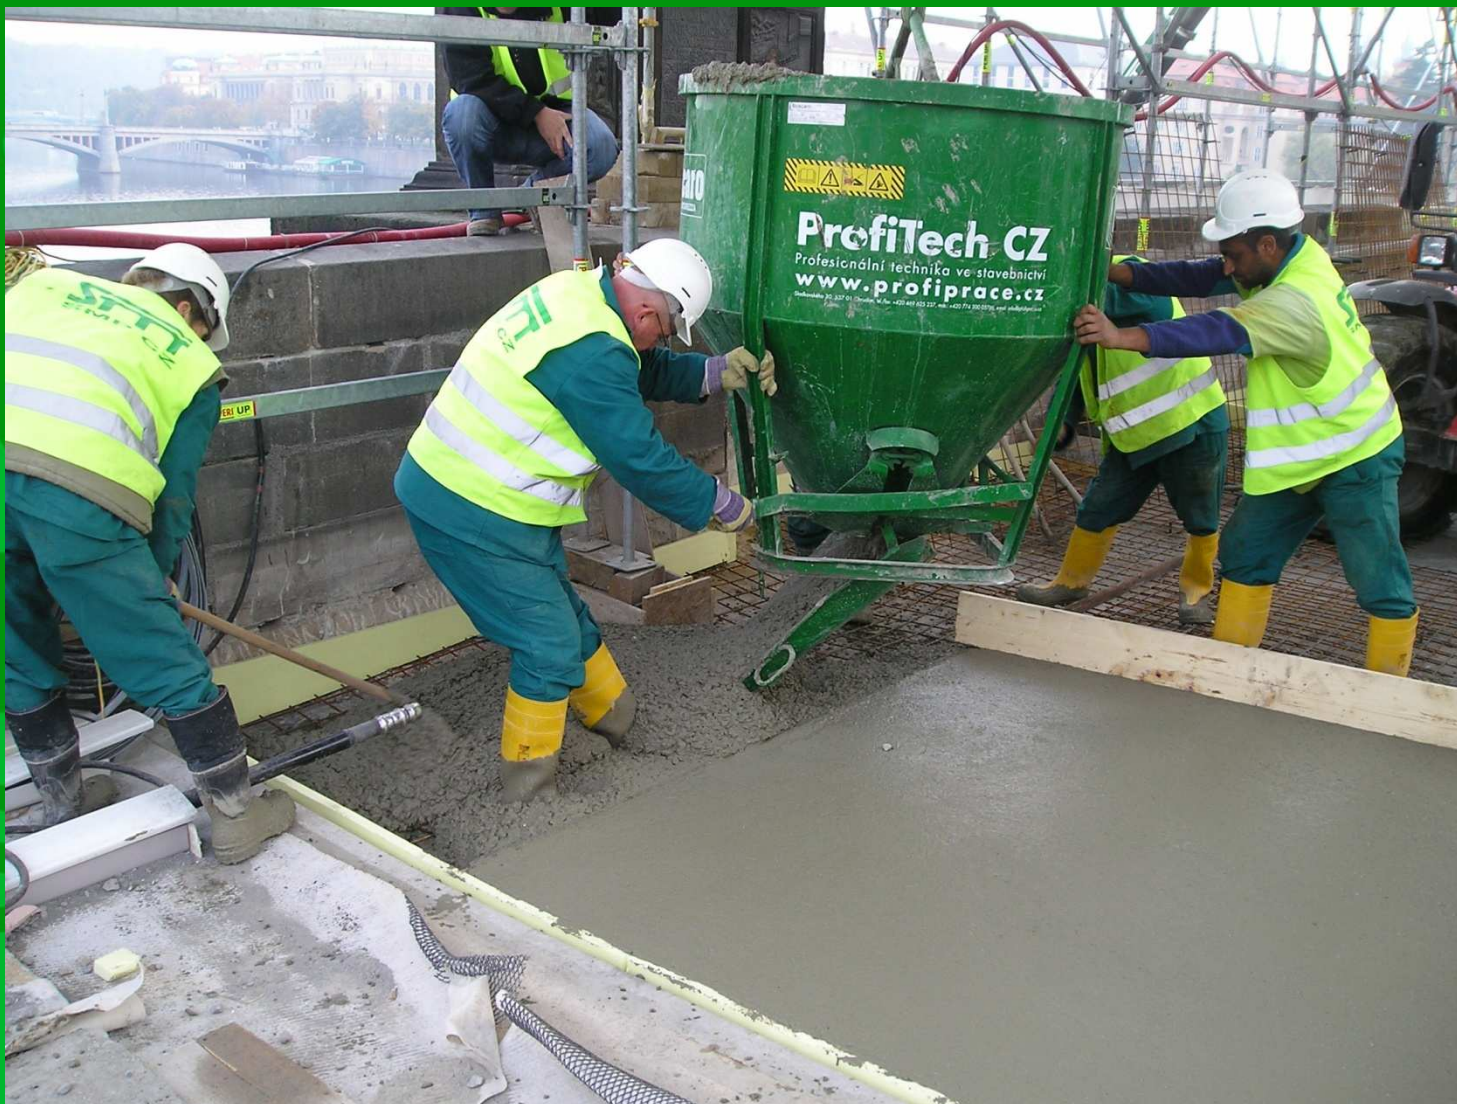
Betonáž vyrovnávací desky

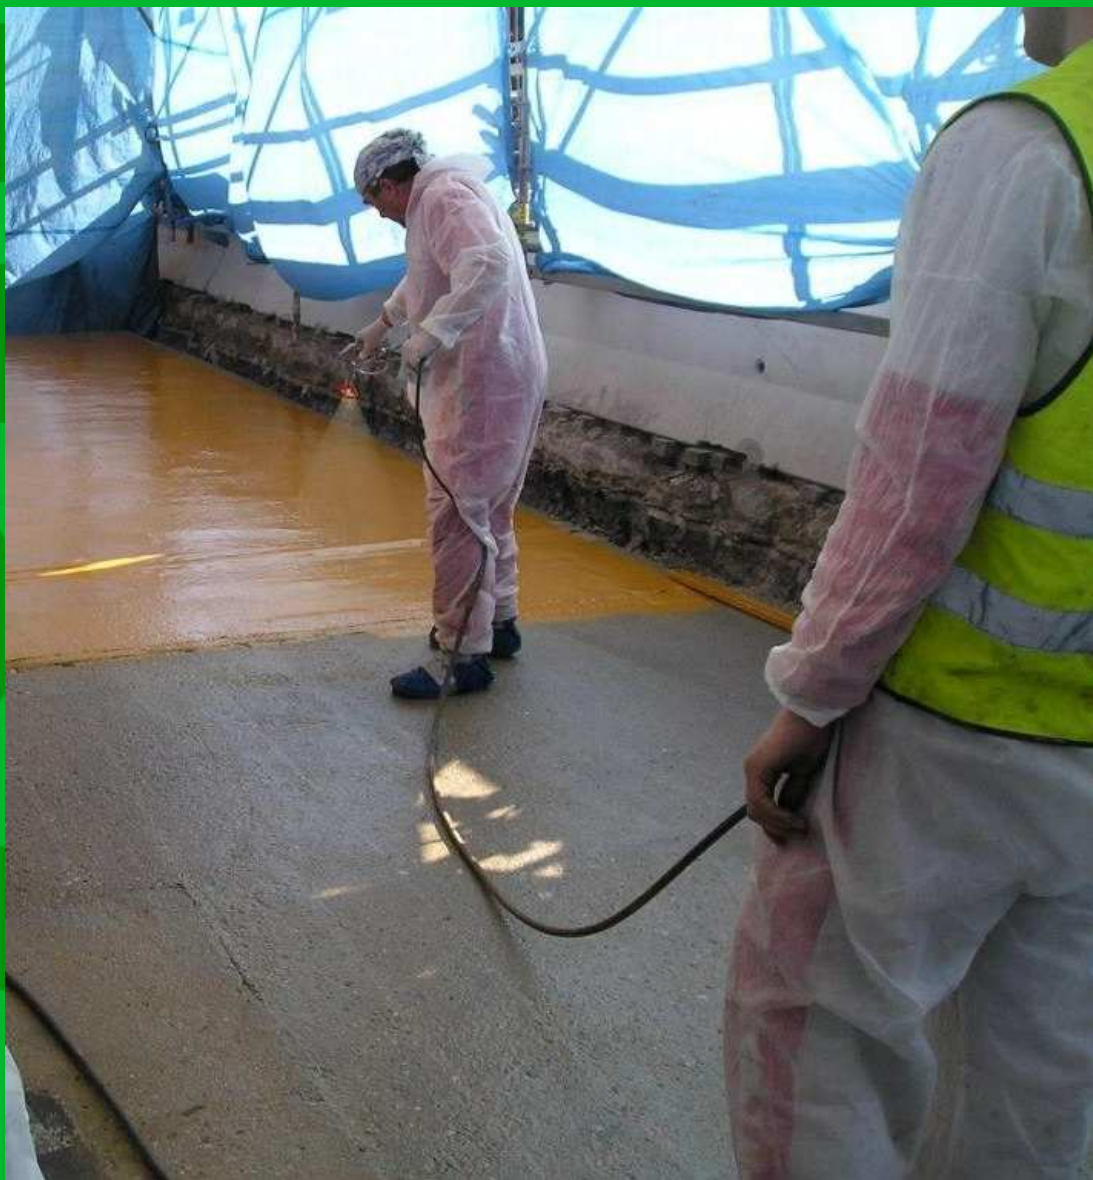
## Hydroizolace

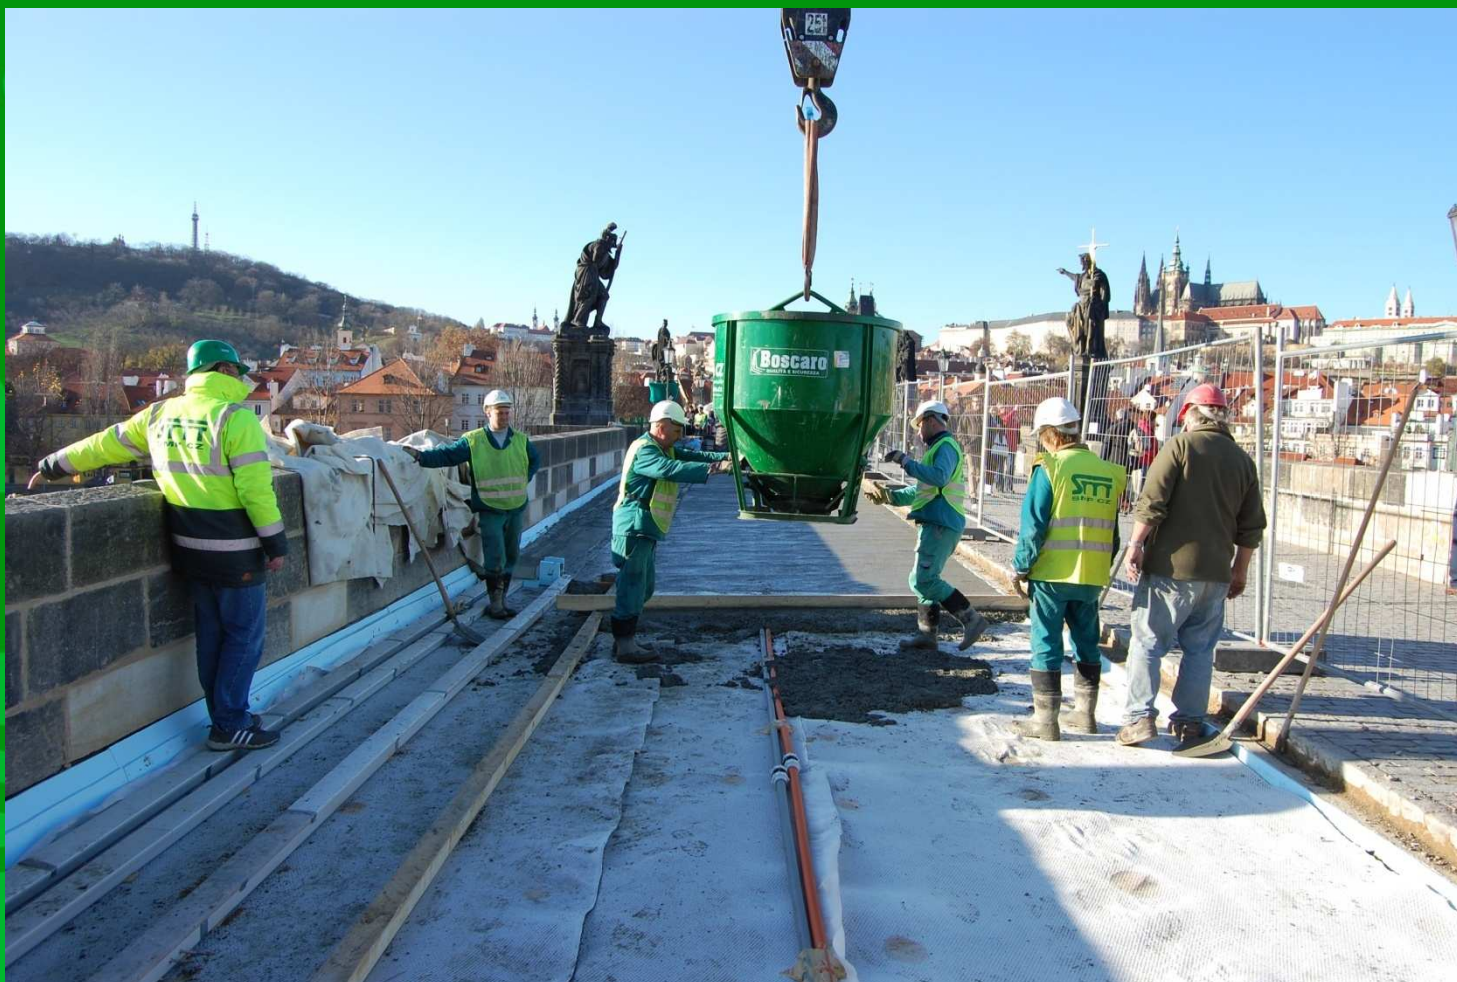
Betonáž krycí vrstvy

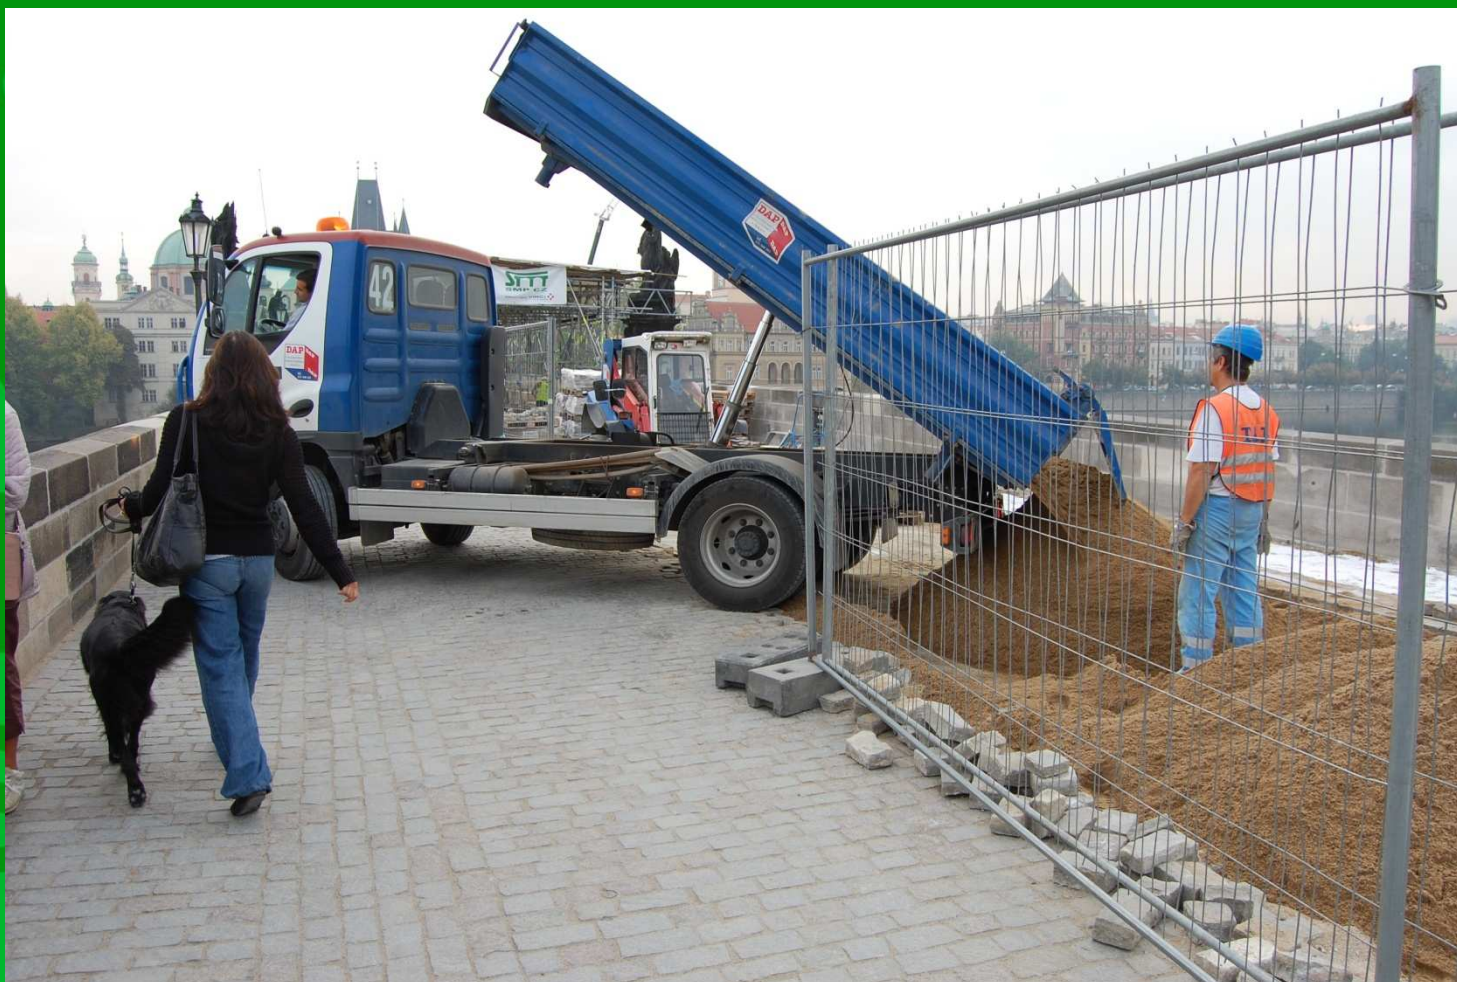
Sypké materiály byly dopravovány malým  
nákladním vozidlem

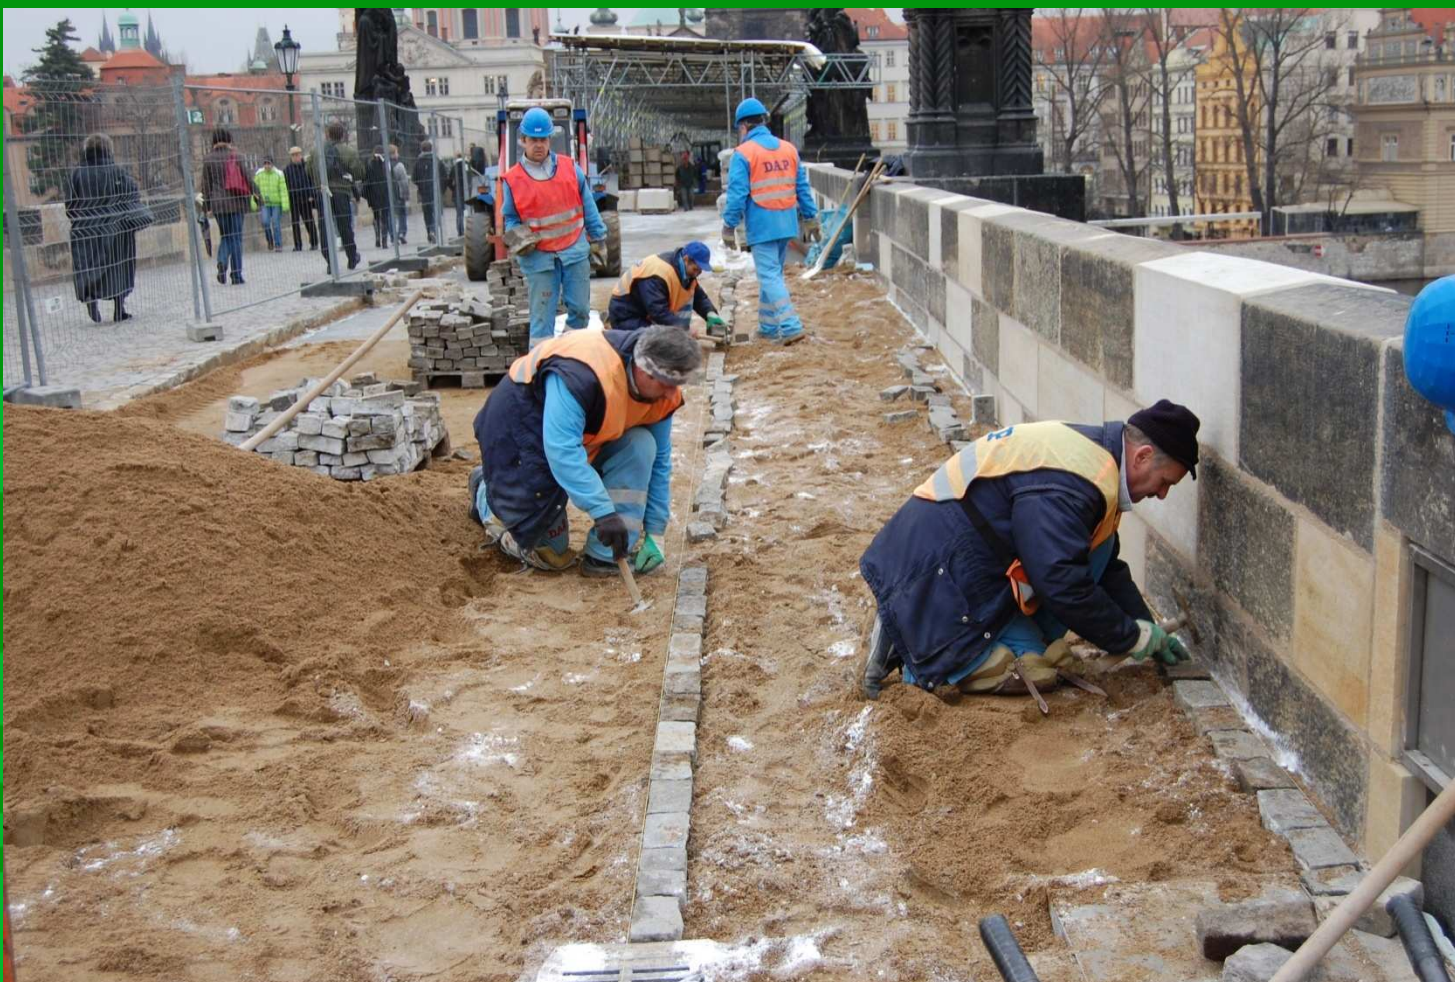
# Dláždění

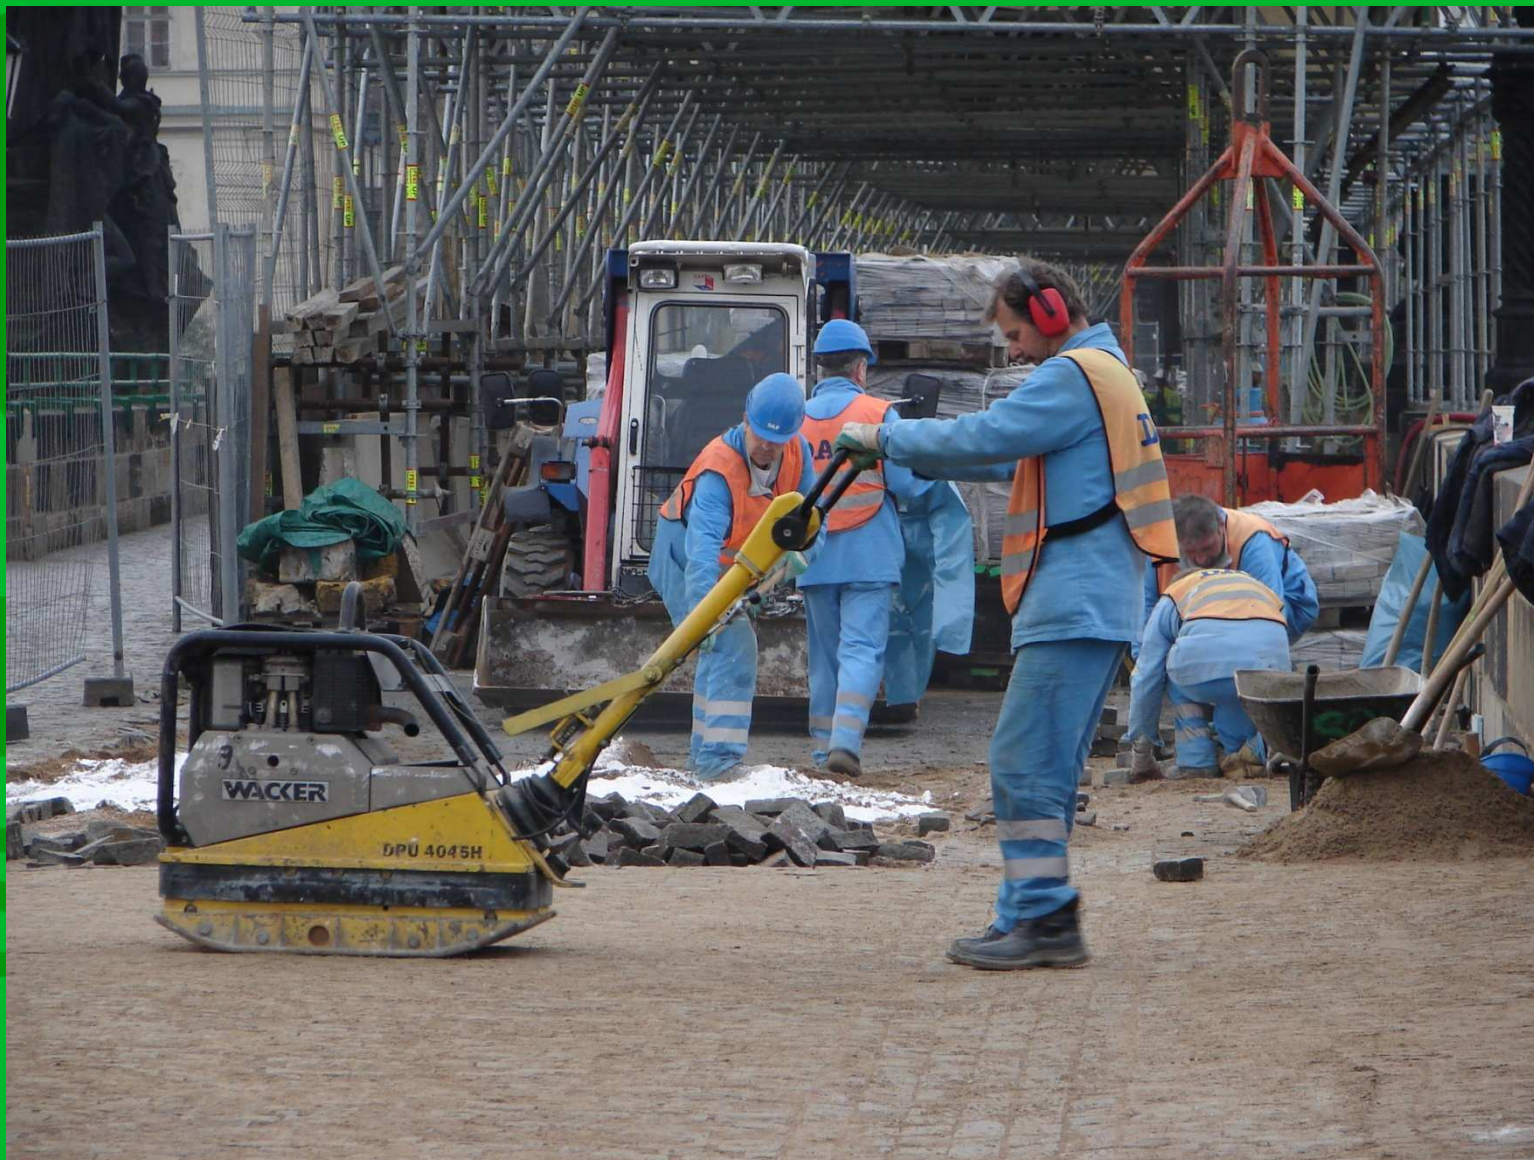
## Dokončovací práce na dlažbě

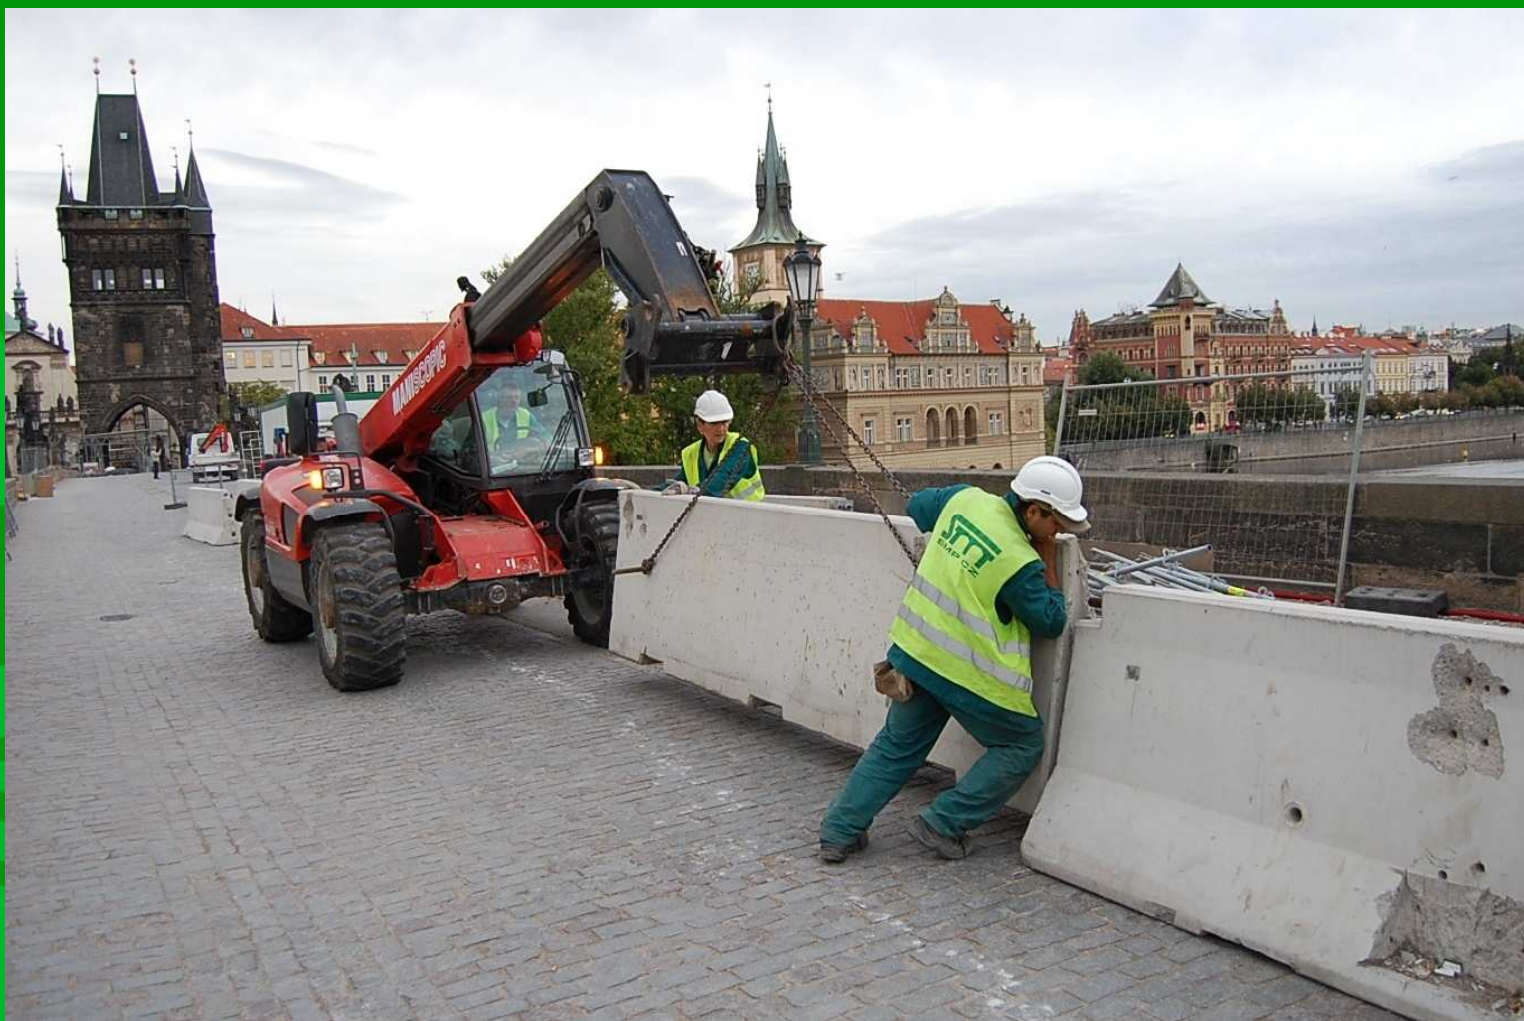
Těžká břemena byla přenášena po stavbě  
malým nakladačem Manitou
